Une eau propre avec l'Aqua 4D

Le temps passé à déboucher les canalisations n'est plus qu'un mauvais souvenir depuis qu'Emmanuel La Touche a investi dans un procédé qui empêche le dépôt du biofilm.

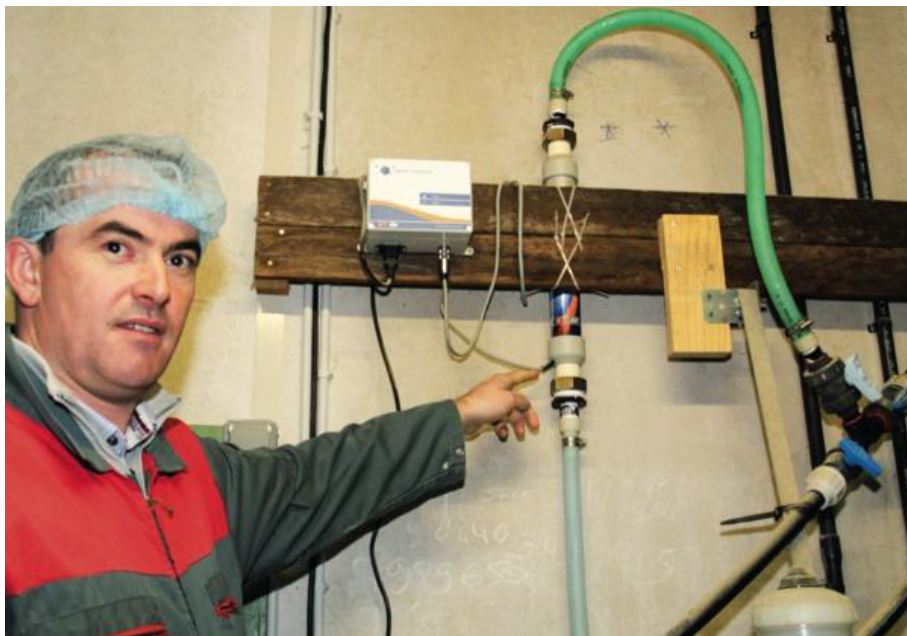
Olivier Le Bars, de Synthèse Elevage, montrant le dispositif Aqua 4 D. - © A. Puybasset

En février 2012, Emmanuel La Touche a installé le procédé Aqua 4 D, commercialisé par Synthèse Elevage. Après un an de recul, l'éleveur affirme avoir définitivement réglé ses soucis de bouchage des circuits d'eau. Le dispositif est installé en amont du circuit d'eau. Il est composé d'un tube contenant deux bobines de cuivre et d'un boîtier qui génère un champ électromagnétique. « Cet agitateur magnétique modifie l'orientation des molécules d'eau et des éléments qui la compose comme le fer et le manganèse », explique Olivier Le Bars, délégué commercial de Synthèse Elevage. « Il décolle et empêche les dépôts organiques et minéraux. Ce procédé n'a pas d'action désinfectante mais renforce l'activité des biocides du fait de canalisations qui restent propres », tient-il à rappeler. « Il prévient la formation du biofilm et est particulièrement adapté aux eaux calcaires, chargées en fer ou en manganèse. »

Une fois installé, l'appareil ne demande aucun entretien et n'utilise pas de consommables. « Le coût de l'appareil (2 250 euros pour le modèle 30 € pro de 3,5 m³/heure de capacité, hors pose) est très vite rentabilisé au regard du temps que je passais au débouchage », estime l'éleveur. L'effet de l'Aqua 4 D a été très rapide car l'installation était très récente (un an). « Selon l'ancienneté des canalisations et la nature des dépôts, les résultats sont constatés au bout de deux à six mois. Les premières semaines, l'éleveur est amené à réaliser des purges très régulièrement pour évacuer le biofilm qui s'est détaché », précise Olivier Le Bars. Ce laps de temps peut être réduit avec un bon décapage des canalisations. C'est l'objectif de l'équipement Apire conçu par Lohmann Animal Health et distribué par Synthèse Elevage. Ce système mobile loué nettoie mécaniquement les canalisations en envoyant en alternance de l'eau et de l'air comprimé.
